Das schwere Tohoku-Seebeben in Japan und die Auswirkungen auf das Kernkraftwerk Fukushima-Daiichi

Bernhard Kuczera, Karlsruhe

Sonderdruck aus
Jahrgang 56 (2011), Heft 4/5 | April/Mai

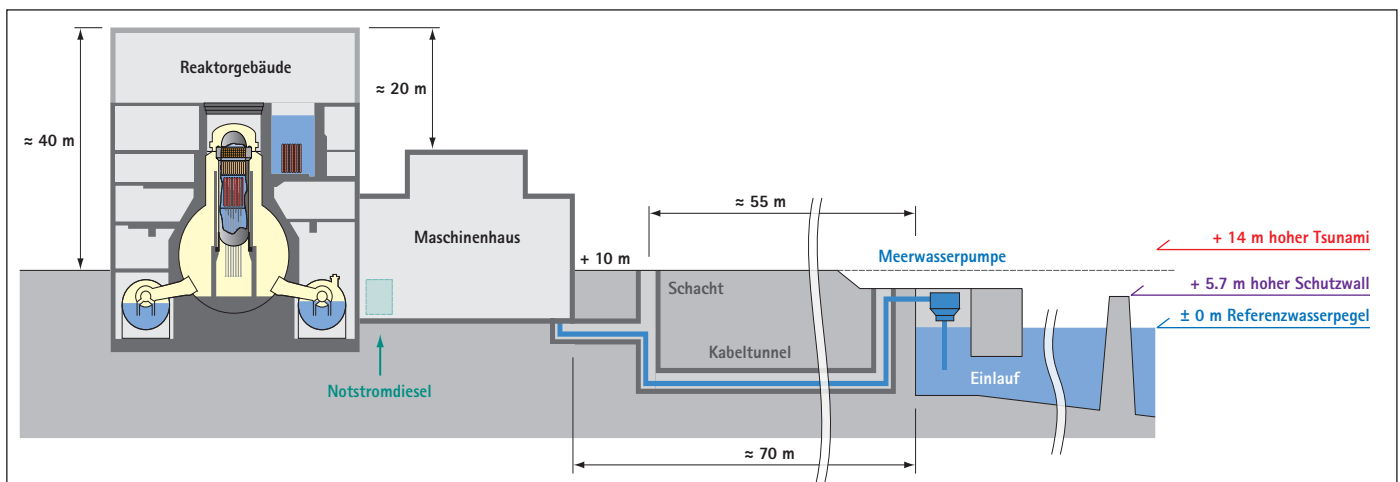
Eine knappe Stunde später, um 15:41 h, erreichte eine vom Seebeben ausgelöste Tsunamiwelle mit einer Höhe von ca. 14 m die Standortküste. Der zum Anlagenschutz im Küstenbereich errichtete 5,7 m hohe Betonwall (s.a. Abbildung 4) nahm der Welle einen Großteil des Horizontalimpulses, wurde aber überspült. Die Welle überflutete folgend das Anlagengelände und verursachte dabei schwere Zerstörungen an Kernkraftwerkseinrichtungen. Folgeschwer waren der Ausfall der Notstromdieselgeneratoren und damit der Span-

Abb. 4: Die Höhe der Tsunamiwelle relativ zur Kernkraftwerks-Grundstücksoberfläche

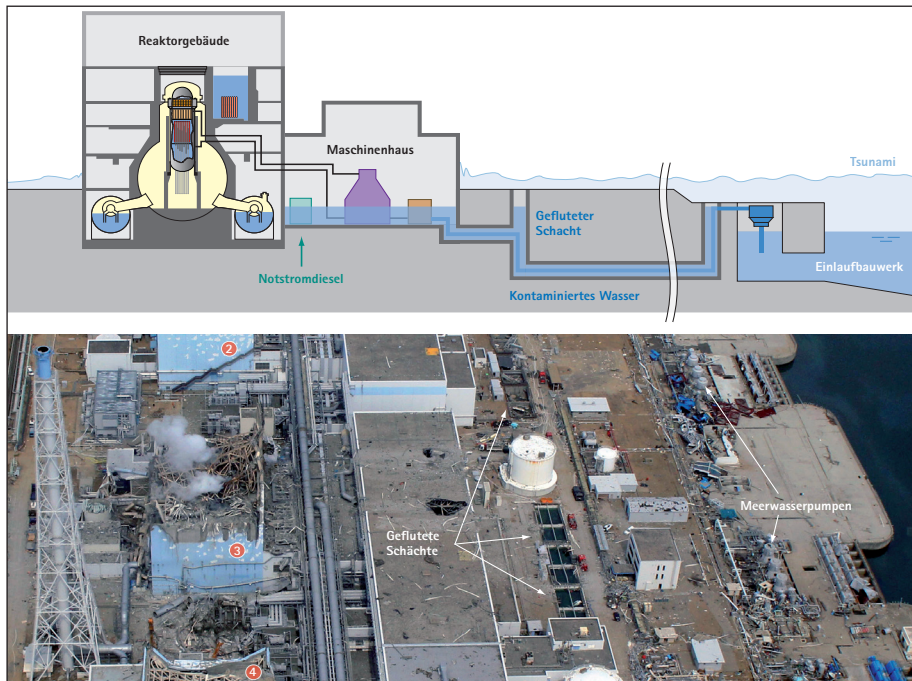
- i) Die Tsunamiwelle hat die im Hafenbereich installierten Dieseltanks mit sich gerissen und damit die Treibstoffzufuhr für die Dieselgeneratoren unterbrochen, und/oder
- ii) die Tsunamiwelle hat über Kabel- und Leitungsschächte die Kellerräume der Anlagen geflutet und damit elektrische Kurzschlüsse in der Notstromversorgung verursacht oder die Luftzufuhr zu den Dieselmotoren dauerhaft unterbrochen (s.a. Abbildung 5).

Abb. 5: Mögliche Überflutung der Kernkraftwerks-Kellerräume

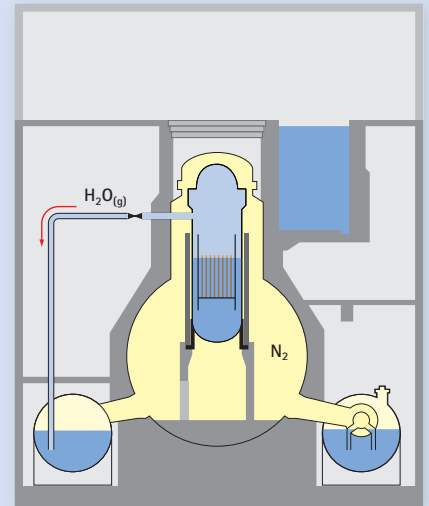
a.) Ausfall der Notkühlsysteme

- ❑ **Über Dampfturbinen angetriebene Notfallpumpen**
 - Block 1 am 11. März, 16:36 Uhr ▶ **Batterien leer,**
 - Block 2 am 14. März, 13:25 Uhr ▶ **Pumpenschaden,**
 - Block 3 am 13. März, 05:10 Uhr ▶ **Batterien leer.**
- ❑ **Ausdampfen** des Reaktorkerns durch Nachzerfallswärme
- ❑ **Druckanstieg** im Reaktordruckbehälter.
- ❑ **Druckentlastung** mittels Abblasen von Wasserdampf über ein Sicherheitsventil und eine Abblaseleitung in die Kondensationskammer.
- ❑ **Sinkender Wasserpegel** im Reaktorkern.
- ❑ **Temperatur- und Druckanstieg** in der Kondensationskammer.

Abb. 6 a–c: Zur Unfallentwicklung in Fukushima-Daiichi Block 1 [1]

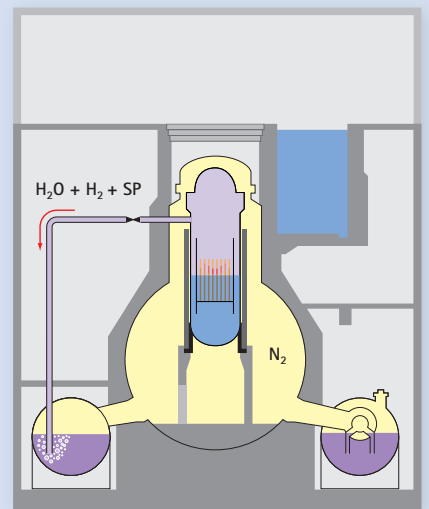
b.) Aufheizphase und Temperatureskalation

- ❑ **Hüllrohrtemperaturen überschreiten 900 °C**
 - Erste lokale Kernschäden durch berstende Hüllrohre.
 - Freisetzung flüchtiger Spaltprodukte aus Brennstäben.
- ❑ **Hüllrohrtemperaturen überschreiten 1200 °C**
 - Beginn der Zirkonium-Wasserdampf-Oxidation $Zr + 2H_2O \rightarrow ZrO_2 + 2H_2 + \text{Wärme}$
 - Selbstverstärkende Aufheizung (**exotherme Reaktion**).
 - Die Oxidation von 1 g Zirconium führt zur Bildung von 44,2 g Wasserstoff.
- ❑ **Vermutete produzierte Wasserstoffmengen**
 - Ungefähr 300 bis 600 kg im Block 1,
 - ungefähr 300 bis 1000 kg in den Blöcken 2 und 3.
- ❑ **Wasserstoff** gelangt zusammen mit Wasserdampf und flüchtigen Spaltprodukten in die Kondensationskammer, in der Temperatur und Druck ansteigen.

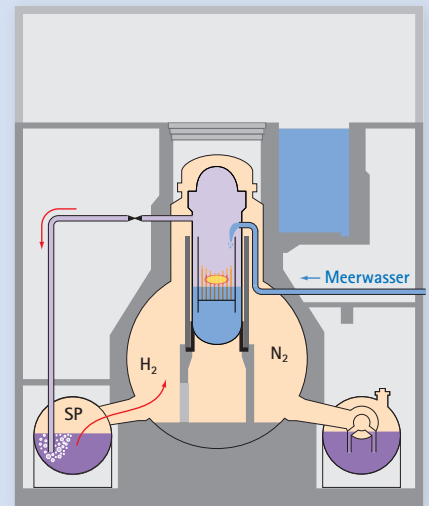
c.) Zerstörung und Fluten des Reaktorkerns

- ❑ **Temperaturen ab etwa 1800 °C**
 - Aufschmelzen von noch verbliebenen metallischen Hüllrohrbestandteilen und Edelstahlstrukturen.
 - Verflüssigung von Uranoxid durch metallische Schmelzegemische und Verlagerung bereits weit unterhalb des UO₂-Schmelzpunktes von 2850 °C.
- ❑ **Temperaturen ab etwa 2500 °C**
 - Weitgehende Zerstörung der Brennstabstrukturen,
 - Bildung von Trümmeransammlungen (Schüttbetten).
- ❑ **Temperaturen ab etwa 2700 °C**
 - Bildung keramischer (U, Zr)O₂-Schmelzegemische und vollständiges Aufschmelzen des Reaktorkerns.
- ❑ **Einspeisung von Meerwasser**
 - Block 1 am 12. März, 20:20 Uhr ▶ **≈ 28 h ohne Kühlung,**
 - Block 2 am 14. März, 16:34 Uhr ▶ **≈ 3 h ohne Kühlung,**
 - Block 3 am 13. März, 13:12 Uhr ▶ **≈ 8 h ohne Kühlung.**

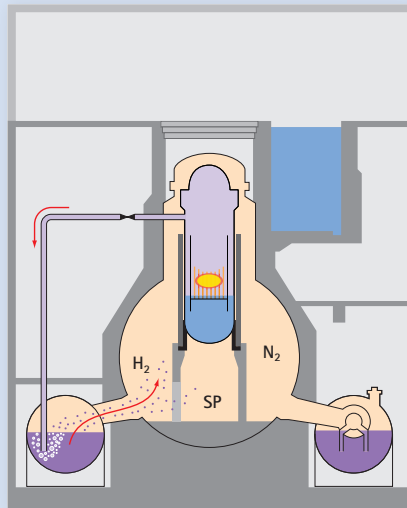
d.) Kontamination des Sicherheitsbehälters

- **Freisetzung von Spaltprodukten**
 - Flüchtige: Xenon, Cäsium, Iod, ...
 - Uran und Plutonium verbleiben im Reaktorkern,
 - Aerosolbildung durch Spaltproduktkondensation.
- **Abblasen** eines Gemisches aus Wasserdampf, Wasserstoff und Spaltprodukten in die Kondensationskammer.
- **Rückhaltung** einiger Aerosole in der Wasservorlage und an Oberflächen der Kondensationskammer.
- **Xenon** und nicht zurückgehaltene Aerosole gelangen in die Atmosphäre des Sicherheitsbehälters.
- **Oberflächenkontamination** durch Aerosolablagerung im Sicherheitsbehälter.

Abb. 6 d–f: Zur Unfallentwicklung in Fukushima-Daiichi Block 1 [1]

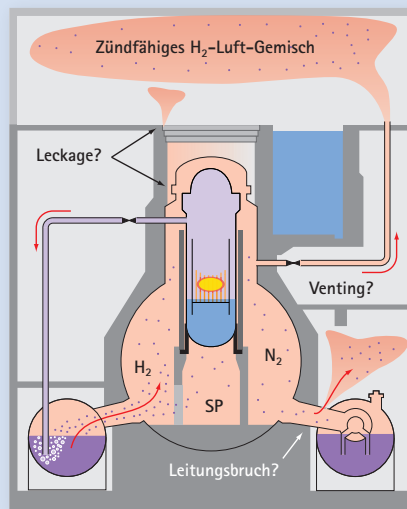
e.) Druckanstieg im Sicherheitsbehälter

- **Funktion und Eigenschaften**
 - Letzte Barriere zur Verhinderung einer Freisetzung von Spaltprodukten in die Umgebung.
 - Wandstärke von etwa 3 cm,
 - Auslegungsdruck von etwa 4 bis 5 bar.
- **Tatsächliche Drücke bis etwa 8 bar**
 - Stickstoffatmosphäre zur Inertisierung plus
 - Wasserstoff aus der Zirkoniumoxidation plus
 - Siedevorgänge in der Kondensationskammer (vergleichbar mit einem Schnellkochtopf).
- **Erste Druckentlastung (Venting)**
 - Block 1 am 12. März, 10:17 Uhr,
 - Block 2 am 13. März, 11:00 Uhr,
 - Block 3 am 13. März, 08:41 Uhr.

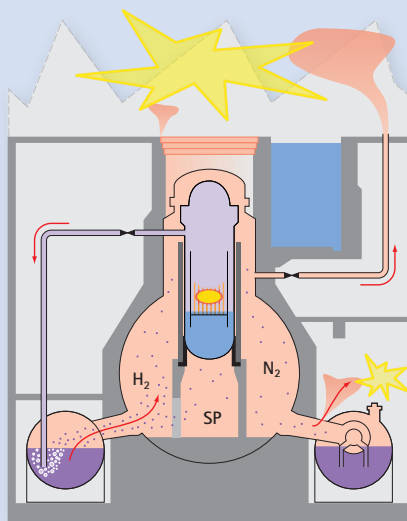
f.) Wasserstoffexplosionen

Für Block 1 führte dieses Szenario, wie in Abbildung 6f skizziert, am Samstag, 12. März 2011, um 15:36 h zu einer Wasserstoffexplosion, die die Stahlkonstruktion (Reaktorhalle) oberhalb der Reaktor- und Lagerbeckenbedienebene im Reaktorgebäude

- **Bildung zündfähiger Wasserstoff-Luft-Gemische** nach einer Druckentlastung des Sicherheitsbehälters über betriebliche Entlüftungsleitung, Leckagestellen oder Leitungsschäden
- **Keine Rekombinatoren?**
- **Zerstörung** der Stahlkonstruktion der Reaktorgebäude.
- **Betonstrukturen** der Reaktorgebäude vermutlich nicht oder nicht stark beschädigt.

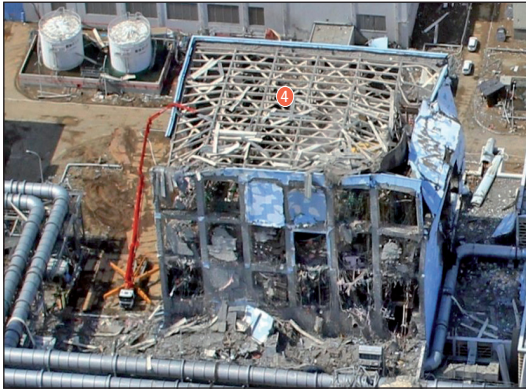
Am 15. März brach in Block 4 im Bereich des Abklingbeckens aus noch ungeklärter Ursache ein Feuer aus, das möglicherweise zusammen mit einer Explosion Teile der Gebäudestruktur zerstörte, so dass Radionuklide in die Atmosphäre entweichen konnten.

Am 22. März wurden mit einer mobilen Betonpumpe 150 t Meerwasser in das Abklingbecken von Block 4 gepumpt (s. Abbildung 8). Die Meerwasserkühlung wurde später eingestellt, da eine damit verbundene Salzkrustenbildung an den Brennstabhüllrohren die Wärmeabfuhr verschlechtert.

Abb. 8: Eine mobile Betonpumpe mit einer Förderkapazität von 120 t/h und einem flexibel ausfahrbaren Arm von 58 m Länge wurde am Spätnachmittag des 22. März 2011 für etwa 3 Stunden genutzt, um insgesamt 150 t Meerwasser von oben in den zerstörten Block 4 zu sprühen und das Brennelementlagerbecken mit Wasser zu füllen. Diese Maßnahme wurde an den nächsten Tagen mehrfach wiederholt.

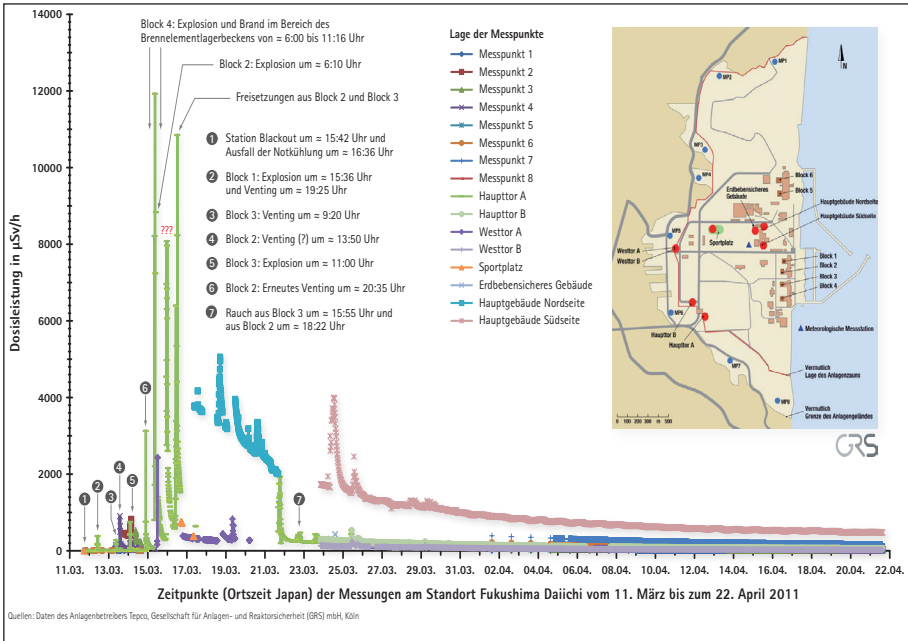
Tepco für den Zeitraum 12. bis 30. März 2011 zeigen erste relativ kleine Freisetzungen in den ersten 3 Tagen nach den Tsunami-Zerstörungen, z.B. durch gezielte Druckentlastungen der Sicherheitsbehälter der Blöcke 1 und 2. Die ersten großen Freisetzungen erfolgen am 15. März vormittags im Zuge der H₂-Explosionen in den Blöcken 4 und 2 und am 16. März aus dem bereits beschädigten Block 3. Spitzenwerte der Strahlenbelastung lagen kurzzeitig im Bereich 10 bis 12 mSv/h mit der Tendenz einer erst sehr stark und dann asymptotischen Abnahme⁶.

Daten zur Freisetzung von Radioaktivität in die Kernkraftwerksumgebung sind in Abbildung 9 illustriert. Die Aufzeichnungen von

Abb. 9: Die Strahlenbelastung auf dem Gelände von Fukushima-Daiichi
